***LAVORI DI SOMMA URGENZA A SEGUITO DELL'EVENTO ALLUVIONALE  
DEL 16 - 17 OTTOBRE 2024***

***RIMOZIONE DELLA FRANA SU VIA ROSSINI E MESSA IN SICUREZZA DEL  
VERSANTE A MONTE DELLA STRADA***

***PERIZIA GIUSTIFICATIVA  
(decreto legislativo 31 marzo 2023, n. 36, articolo 140)***

**RELAZIONE TECNICA PRELIMINARE**

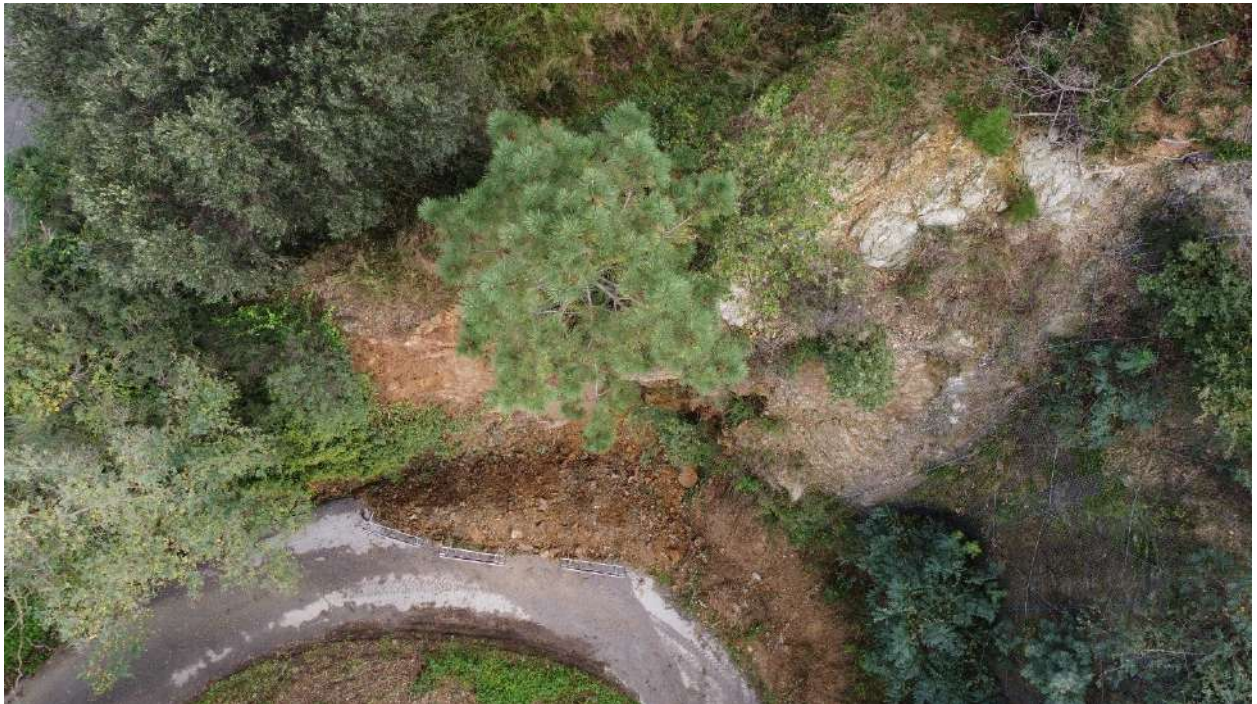
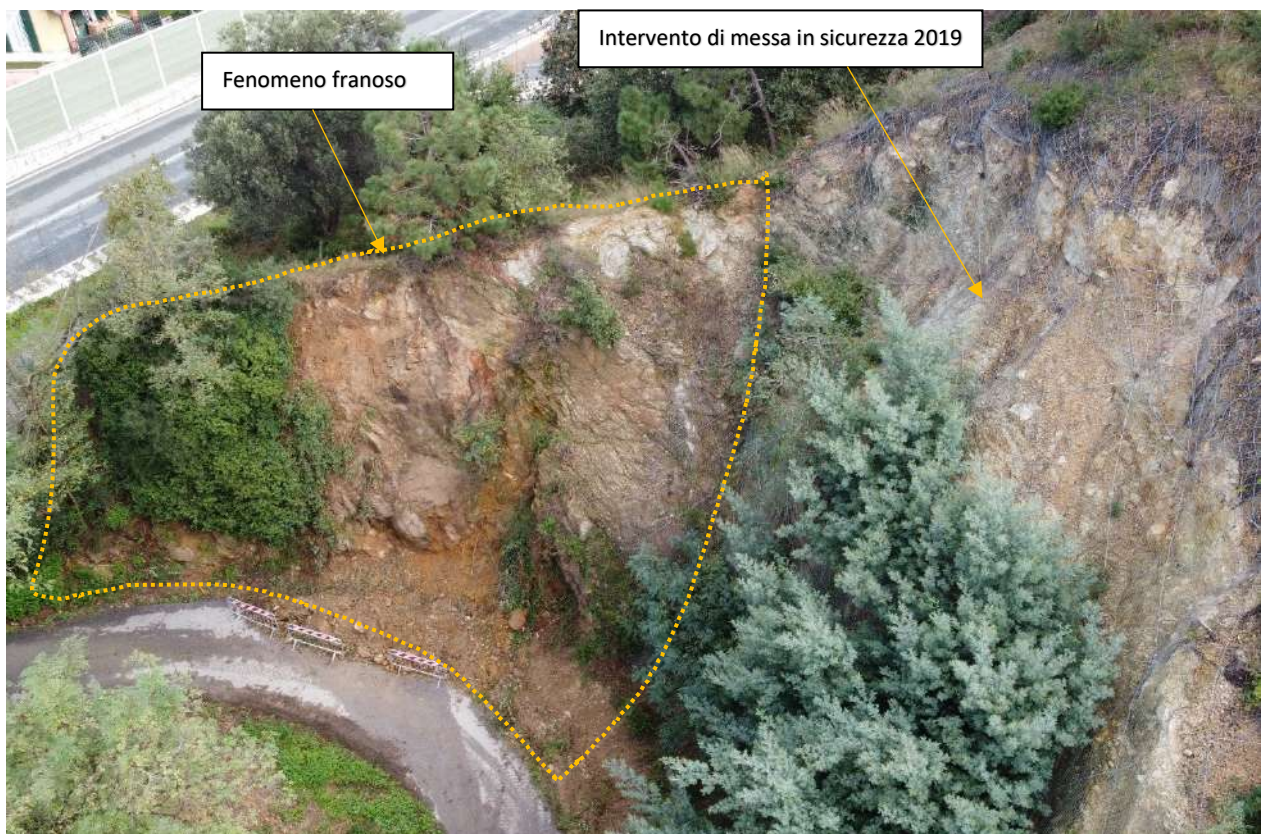
Ortofoto e panoramica a 45° riprese da drone dell'area interessata dal fenomeno franoso. E' evidente la accentuata inclinazione della parete, che nel tratto a Ovest (sinistra nella foto è quasi prossimo alla verticalità).

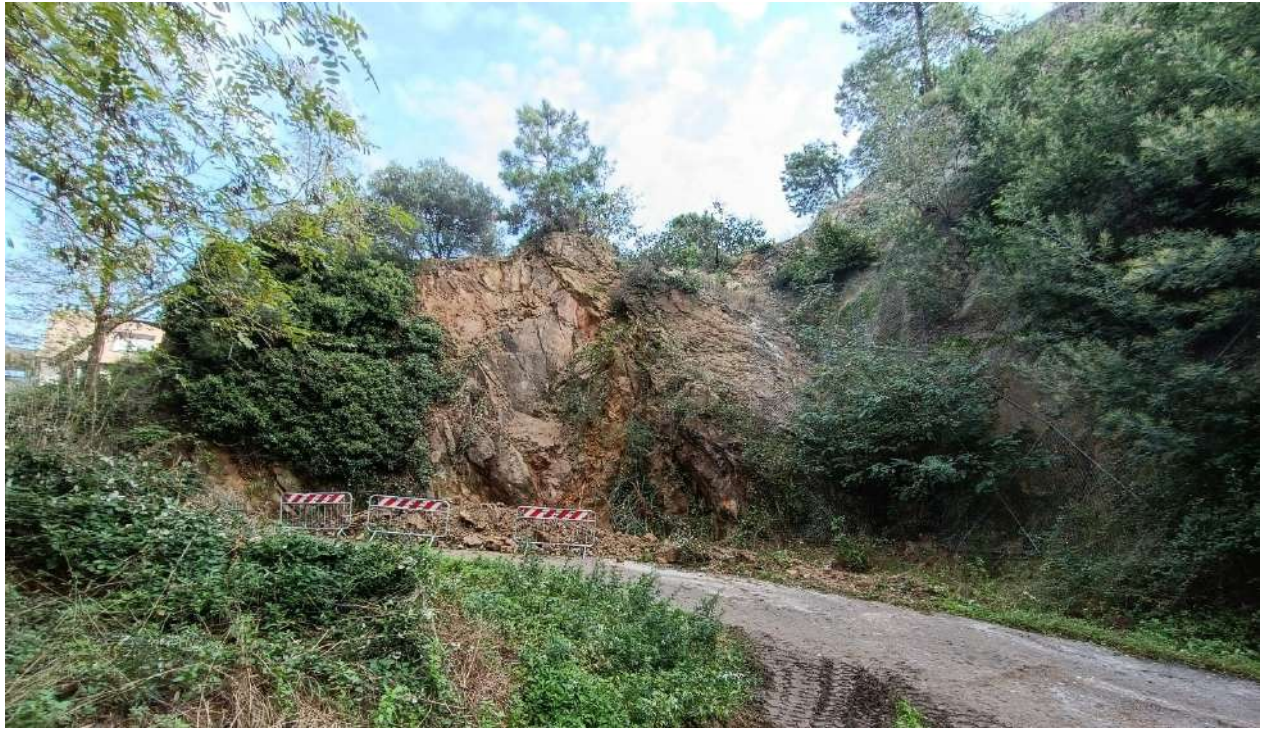
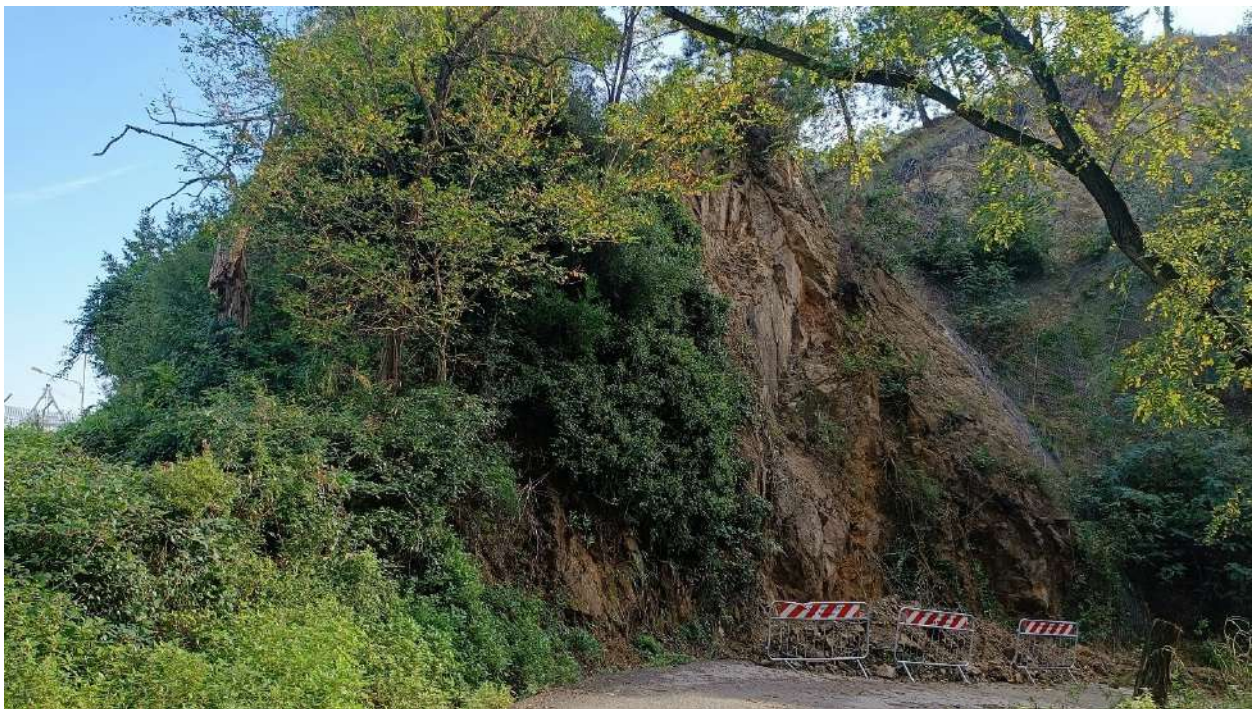
Foto panoramiche della scarpata interessata dal crollo del terreno sommitale, con mobilitazione di terra, blocchi e prismi lapidei e accumulo al piede, con proiezione sulla Via Rossini

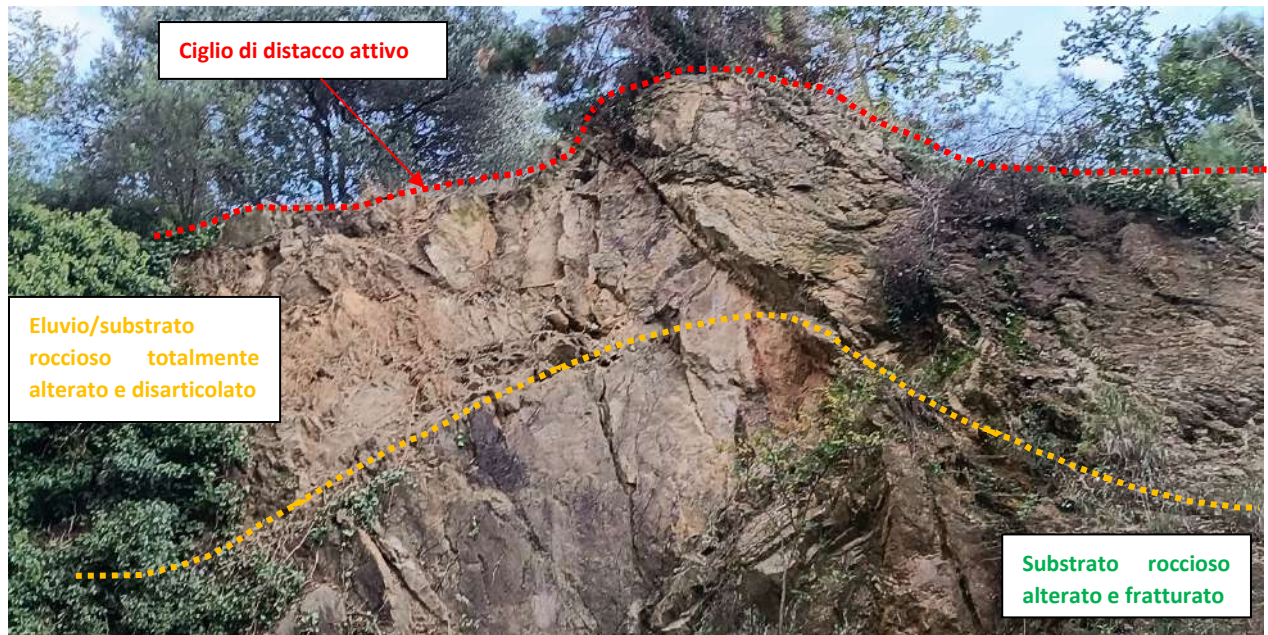
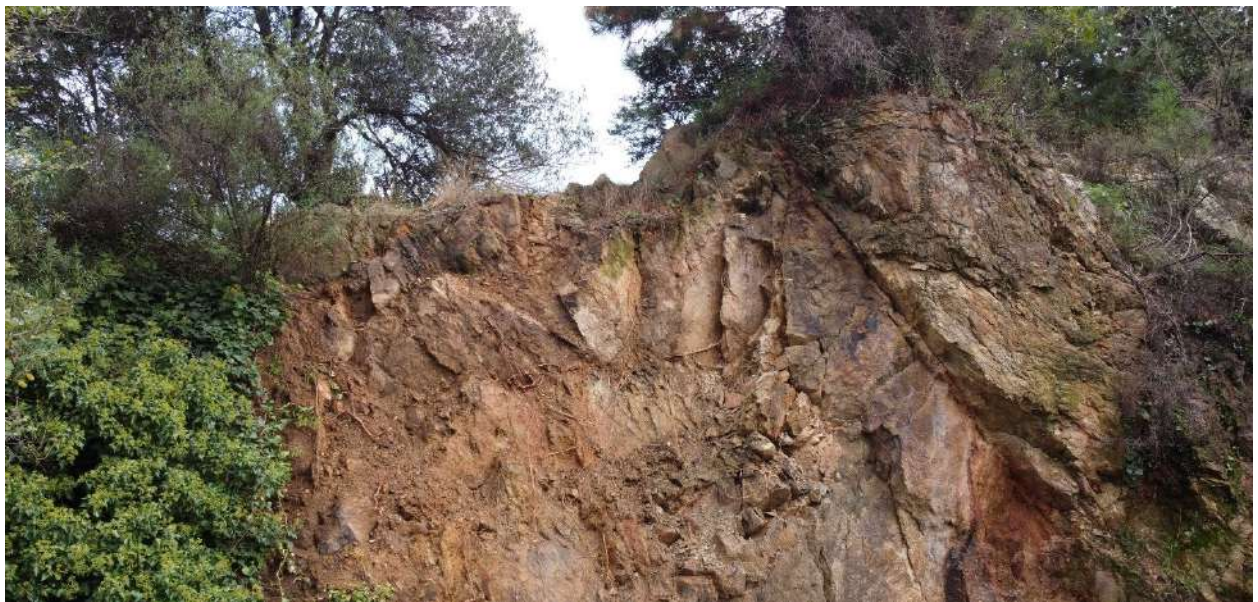
Inoltre, nella fascia sommitale, la roccia è particolarmente alterata e disarticolata con diffusa presenza di pietrame di dimensioni variabili da centimetro fino a decimetrico, completamente staccato dall'ammasso roccioso ed in condizioni di equilibrio limite; a tetto del tutto si ha infine un livello detritico, con spessori crescenti lungo il ciglio procedendo da NW verso SE.

Il ciglio di distacco si sviluppa con andamento ad arco, lungo il quale si è osservata la presenza di vegetazione arborea in condizioni di equilibrio limite.

Dettaglio della porzione sommitale, dove è evidente il ciglio di distacco in potenziale arretramento che interessa tutta la fascia eluviale e il substrato roccioso completamente alterato e destrutturato

- Ispezione di tutta l'area da effettuarsi attraverso esperti rocciatori, riprofilatura con disgaggio del ciglio sommitale della scarpata, disgaggio leggero delle porzioni instabili di prismi lapidei e del materiale terroso, con la rimozione di tutte le parti smosse e pericolanti o di cigli in terra in condizioni di detritazione e sfacelo, massi pericolanti e di ogni porzione rocciosa in equilibrio precario, eventuale taglio vegetazionale con asportazione di arbusti, sistemazione in maniera ordinata del materiale di risulta proveniente dal disgaggio alla base della parete.

- Potenziamento del sistema di rafforzamento corticale nella fascia sommitale della scarpata mediante rivestimento con posa di "pannelli in fune d'acciaio" intrecciata a formare maglie romboidali a rifasciare alcune porzioni rocciose particolarmente disarticolate.
