COMUNE DI VADO LIGURE

**Strumento Urbanistico Attuativo per la
“REALIZZAZIONE DI EDIFICIO DIREZIONALE E DI
MEDIA STRUTTURA DI VENDITA IN VIA LA BRAJA -
FRAZIONE PORTO - ZONA R11S**

RELAZIONE TECNICA INTEGRATIVA PER REGIMAZIONE ACQUE

Oggetto : Il* Relazione integrativa per recupero e smaltimento acque meteoriche nello S.U.A. di iniziativa privata in zona R11S dello S.U.G.

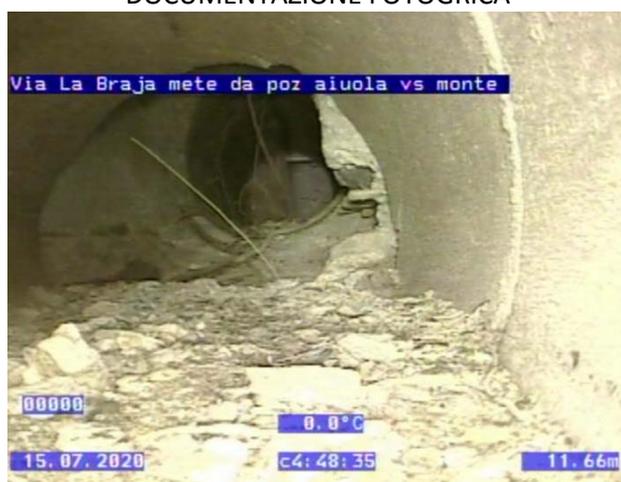
Veduta verso monte con tubazione da ϕ 80 a valle di Via Braja e ϕ 60 a monte

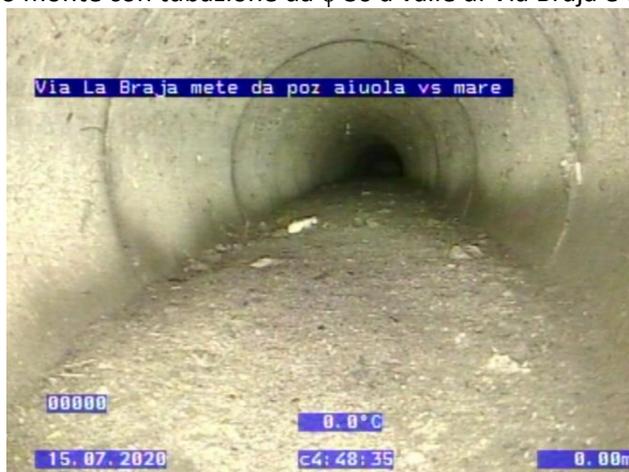
La condotta fognaria, in esercizio da molti anni, come emerso dalla video ispezione, risulta in cattivo stato di conservazione per la mancanza di manutenzione sia per la presenza di sedimenti sul fondo che in alcuni punti superano le parecchie decine di centimetri sia per i danni alla struttura del tratto finale di sbocco sulla spiaggia.

Veduta verso valle da Via Braja con tubazione da ϕ 80
(presenza di sedimento sul fondo)

- eseguire lavori di manutenzione generale con pulizia del condotto con presenza di sedimento sul fondo tramite spurghi (tipo canal jet o simili) e riparazioni locali laddove occorrono sulla condotta fognaria bianca;
- sistemazione e rifacimento dello scarico a mare sulla spiaggia che risulta in cattive condizioni di conservazione fortemente danneggiato ed occluso nel suo tratto terminale.

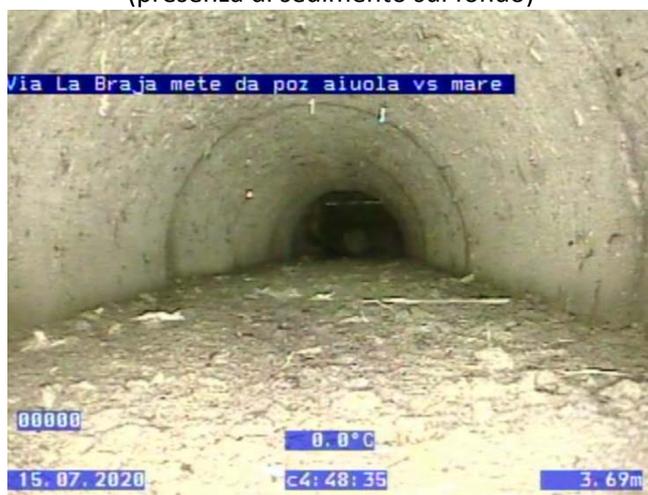
tubazione da ϕ 80 verso cambio di forma sezione condotta
(aumento presenza di sedimento sul fondo)

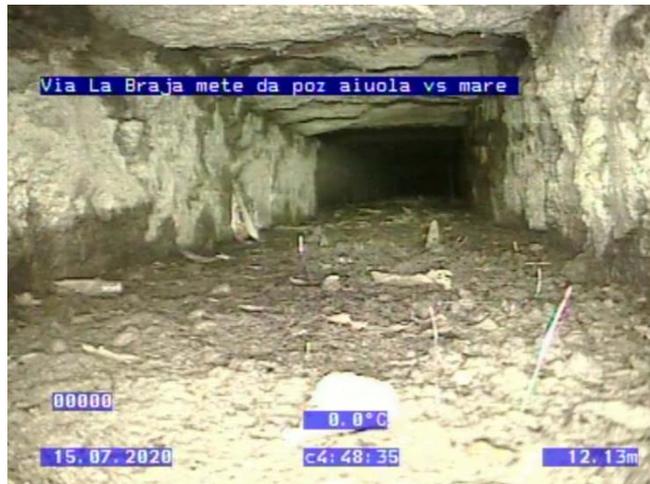
Condotta a sezione rettangolare a valle delle tubazione ϕ 80
(continua la presenza di sedimento sul fondo)

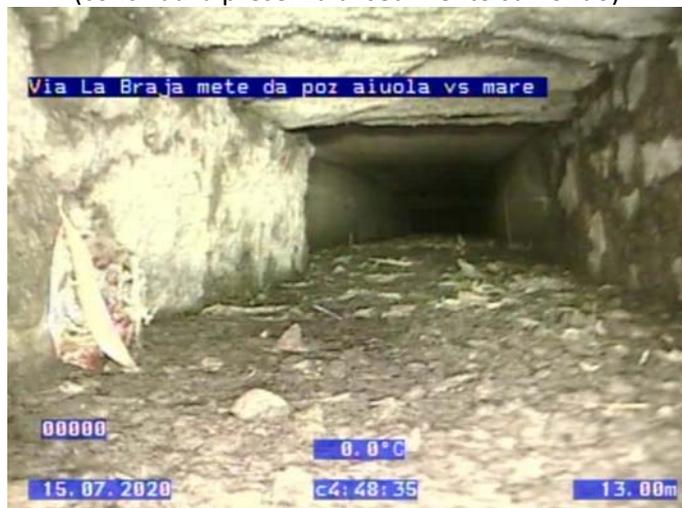
Cambio sezione rettangolare della condotta in scatolare in c.a.
(continua la presenza di sedimento sul fondo)

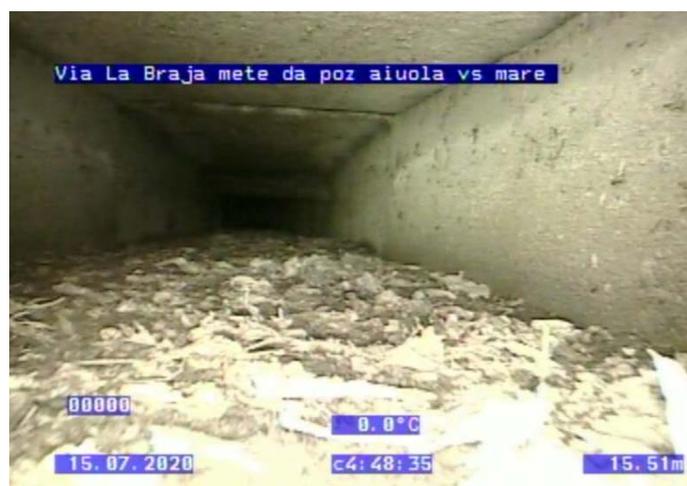
Condotta rettangolare scatolare in c.a.
(aumento della presenza di sedimento sul fondo)

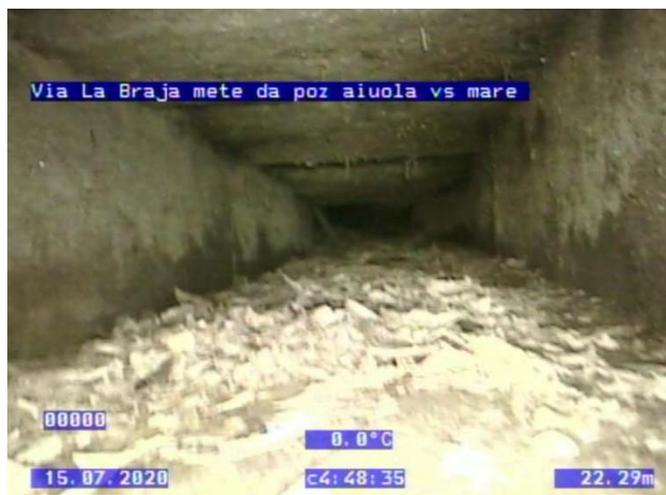
Condotta rettangolare scatolare in c.a. verso lo sbocco a mare
(aumento della presenza di sedimento sul fondo)

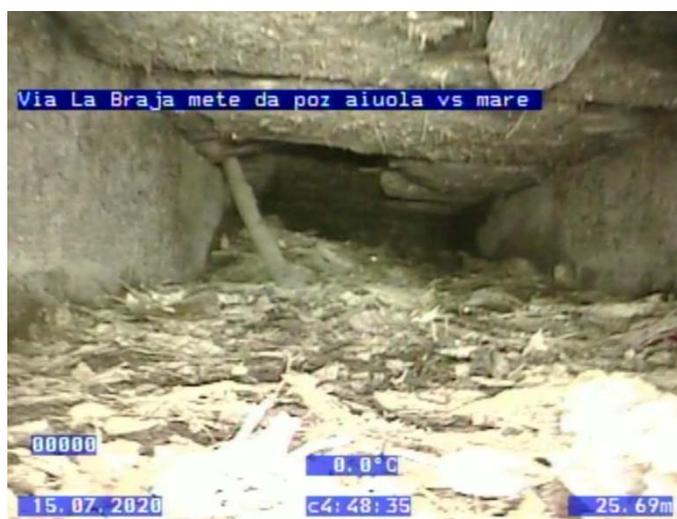
Condotta rettangolare scatolare in c.a. verso lo sbocco a mare
(aumento della presenza di sedimento sul fondo e occlusione dello scarico)
