COMUNE DI VADO LIGURE

INTERVENTI DI PARZIALE RIORDINO DEGLI SPAZI E REALIZZAZIONE DI NUOVI VOLUMI

ASD TENNIS E SQUASH DI VADO LIGURE – SIGNOR BARBETTA GIANCARLO

RELAZIONE TECNICA AGRONOMICA

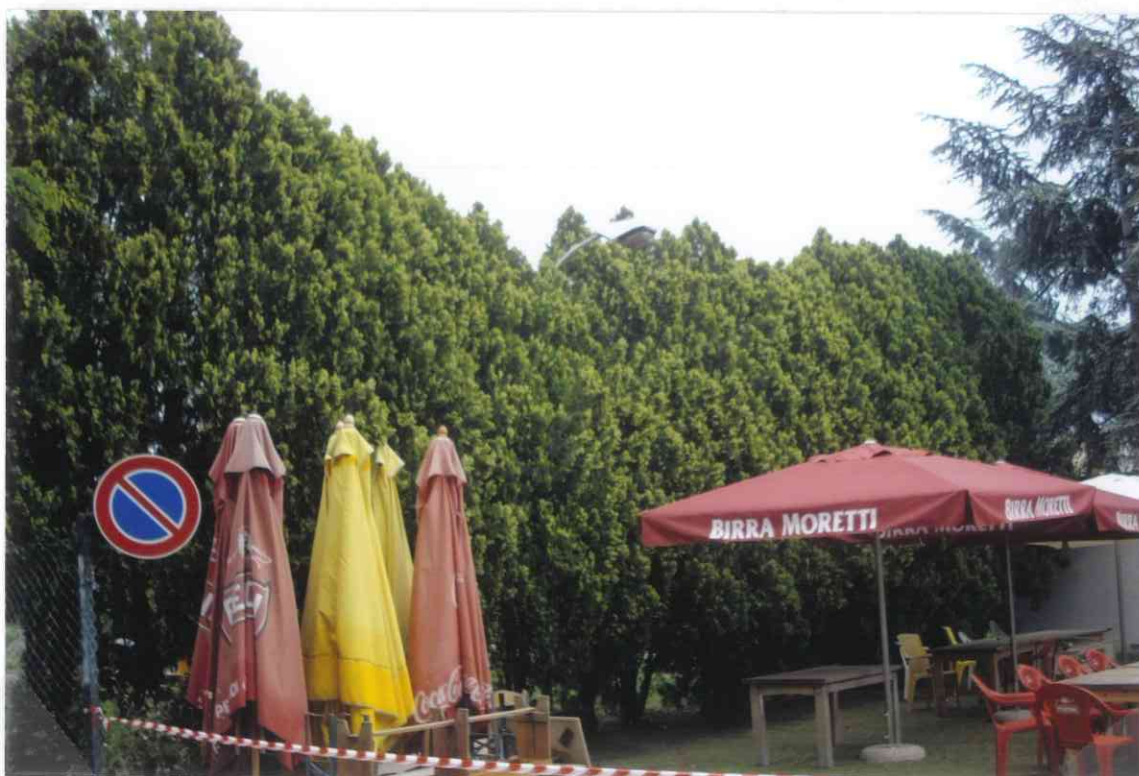
FOTO N°4

Le stesse *thuje* vengono riprese nella foto n°4, scattata dall'interno, dalla quale si può anche comprendere come le piante presentino una certa uniformità di altezze e di diametri; le dimensioni, in particolare i ridotti diametri, di tali alberature permetteranno di operarne un espianto/trapianto per le finalità e con le modalità che verranno indicate successivamente.

Lo spostamento delle *thuje* (ben inquadrato nelle foto n°3, n°4 e n°5) andrà ad interessare la zona ripresa nella foto n°7 e avrà la funzione di creare una barriera nei confronti dell'area sulla quale verrà creata l'isola ecologica e delle zone esterne, che oggi non possono essere considerate di pregio.

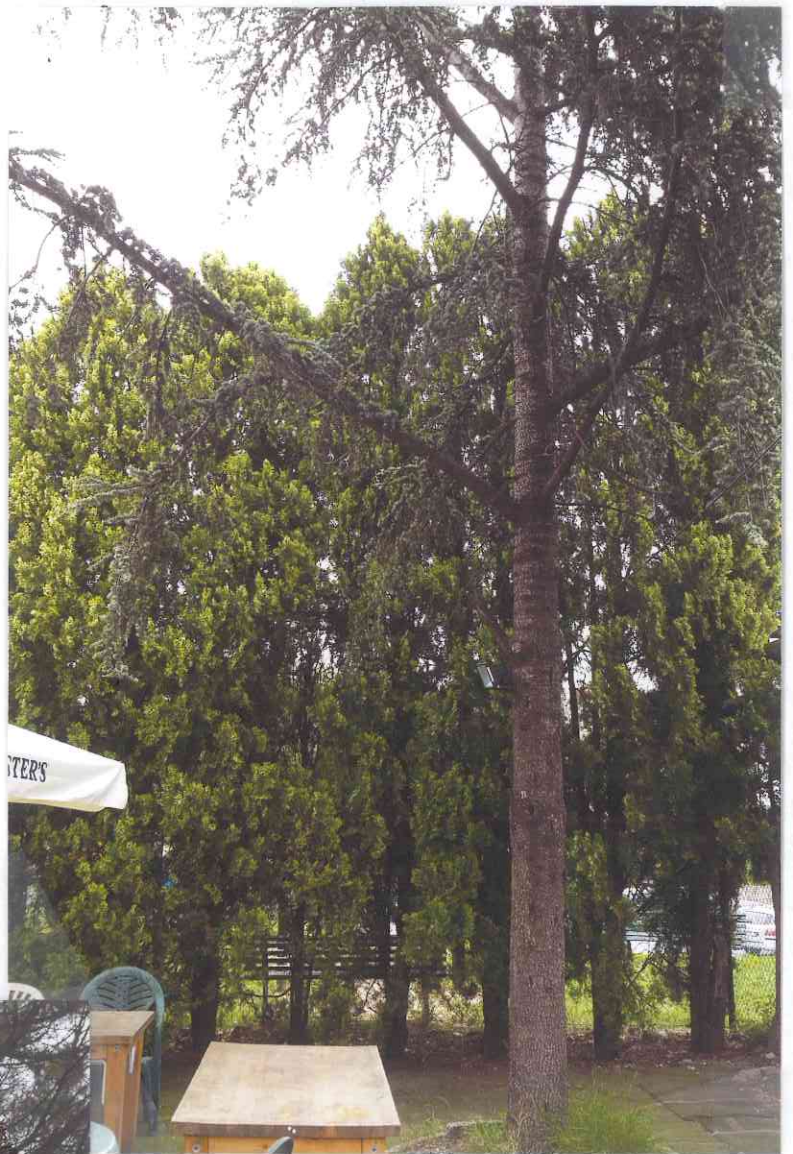
FOTO N°5

La foto n°5, nella quale è possibile ancora intravedere una parte delle *thuje*, riprende un *cedro* (già inquadrato nella foto n°4) che sarà oggetto di eliminazione; allo stesso trattamento dovrà essere sottoposto il *pino domestico* della foto n°6 e, pertanto, in un paragrafo apposito verranno esposte tutte le motivazioni dell'abbattimento, compilando inoltre le due schede VTA.

Gli apparati radicali (in maggior misura per il *pino*) stanno già creando danni alle sistemazioni del terreno, la vegetazione appare piuttosto stentata con presenza diffusa di seccumi e, infine, i lavori di scavo per la realizzazione dei manufatti adiacenti andrebbero inevitabilmente a compromettere proprio le radici, con conseguente drastica riduzione della stabilità delle piante.

TAGLIO DI ELIMINAZIONE DEL PINO DOMESTICO E DEL CEDRO

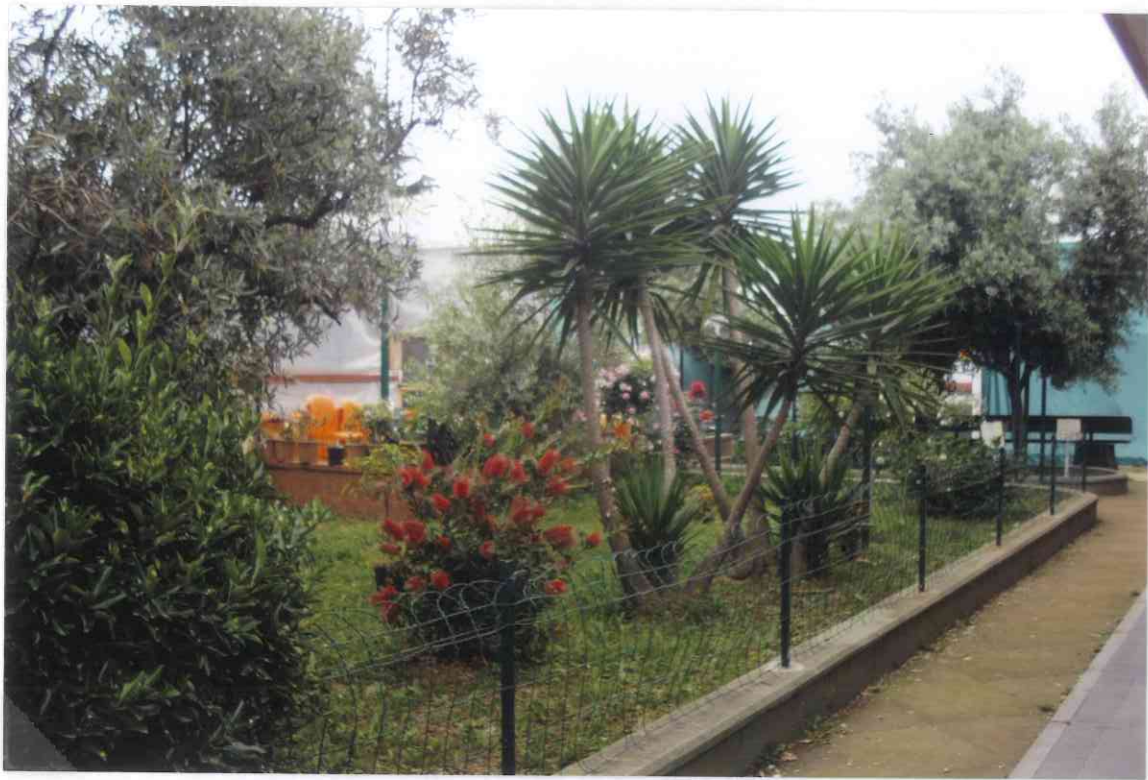
FOTO N°7

Nelle foto n°7 e n°8 vengono riprese due aree sulle quali è presente una vegetazione molto diversificata, composta da essenze arboree ed arbustive in discrete condizioni; la prima area vede la presenza di una *magnolia* (circonferenza di cm 78), di un *ginepro* (cm 90) e di un *cedro* (cm 160) e verrà sistemata attraverso la messa a dimora delle *thuje* espianate da altra zona, mentre la seconda non potrà che rimanere nelle attuali condizioni vista la gradevole e pregevole situazione in cui si trova (*ulivi, callistemon, agrumi, yucche, evonimus, ecc*).
