RAPPORTO DI VALUTAZIONE IMMOBILIARE

Valutazione immobile via Bossarino - fg. 12, mapp. 1634, sub. 2

Comune di Vado Ligure - rappresentazione in scala 1/100

Valutazione immobile via Bossarino, Vado Ligure (fg.12-mapp.1634-sub.2)

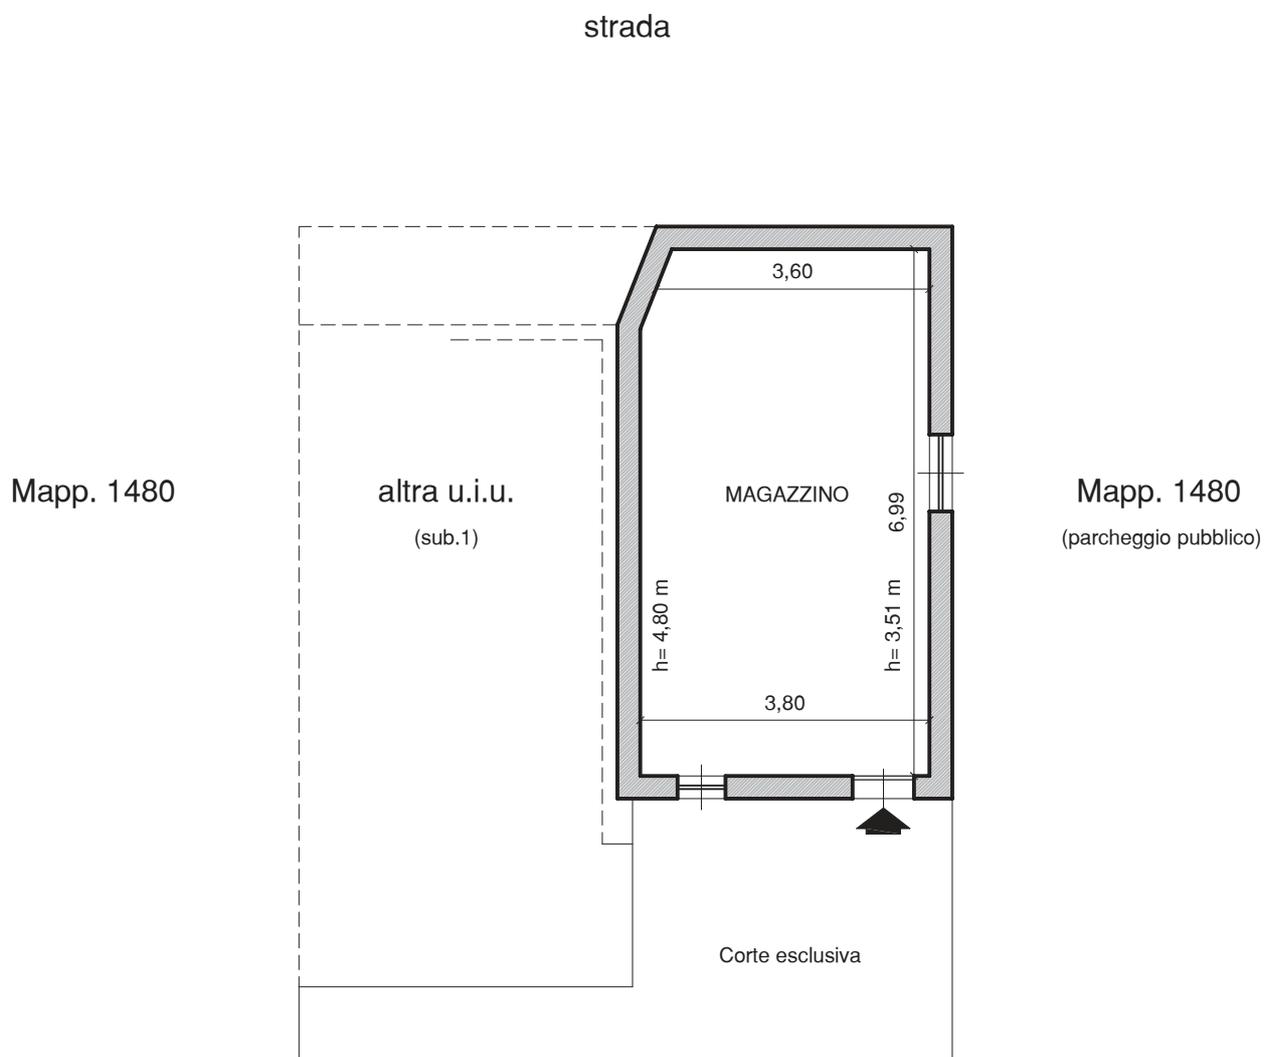
PIANTA PIANO TERRA

Locale magazzino con corte pertinenziale sito in Vado Ligure, Via Via Bossarino s.n.c., della superficie commerciale pari a 33.90 mq, comprensivi di 32 mq del corpo principale e dei 19 mq della corte esterna. La superficie netta interna dell'unità immobiliare è quantificata in mq. 26,40.

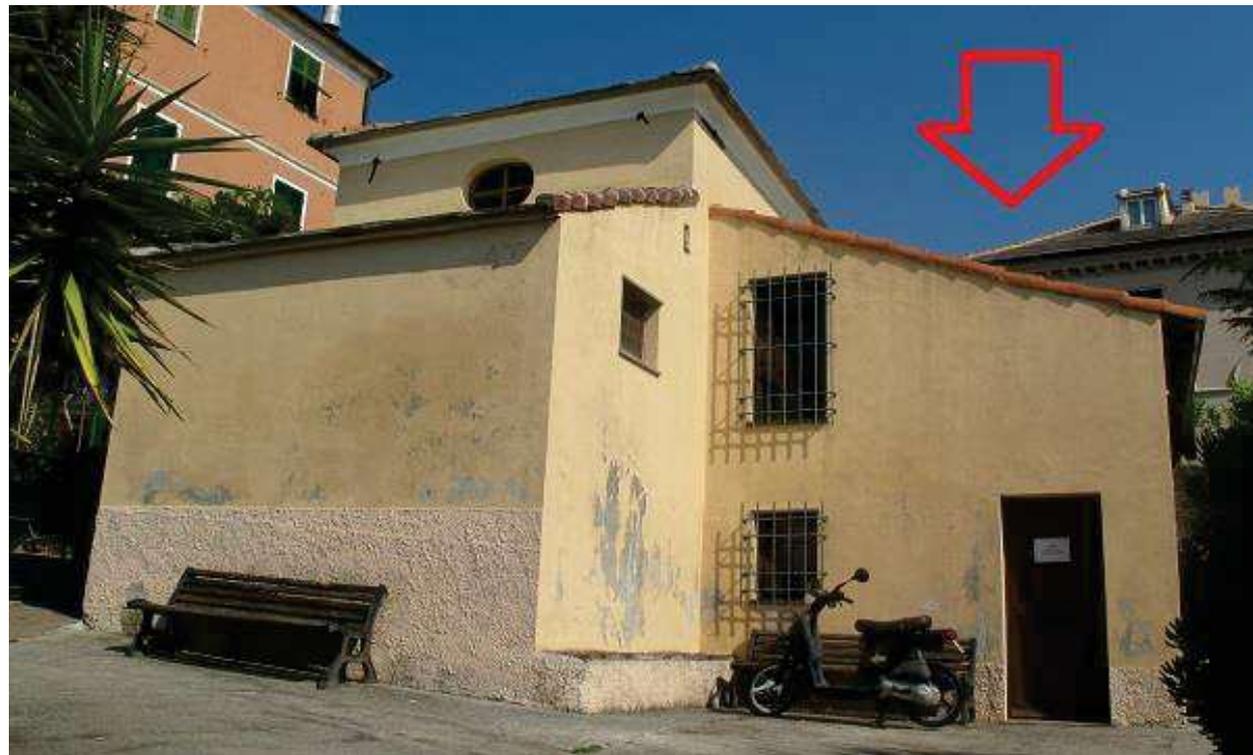
Foto n.1 – prospetto d'ingresso

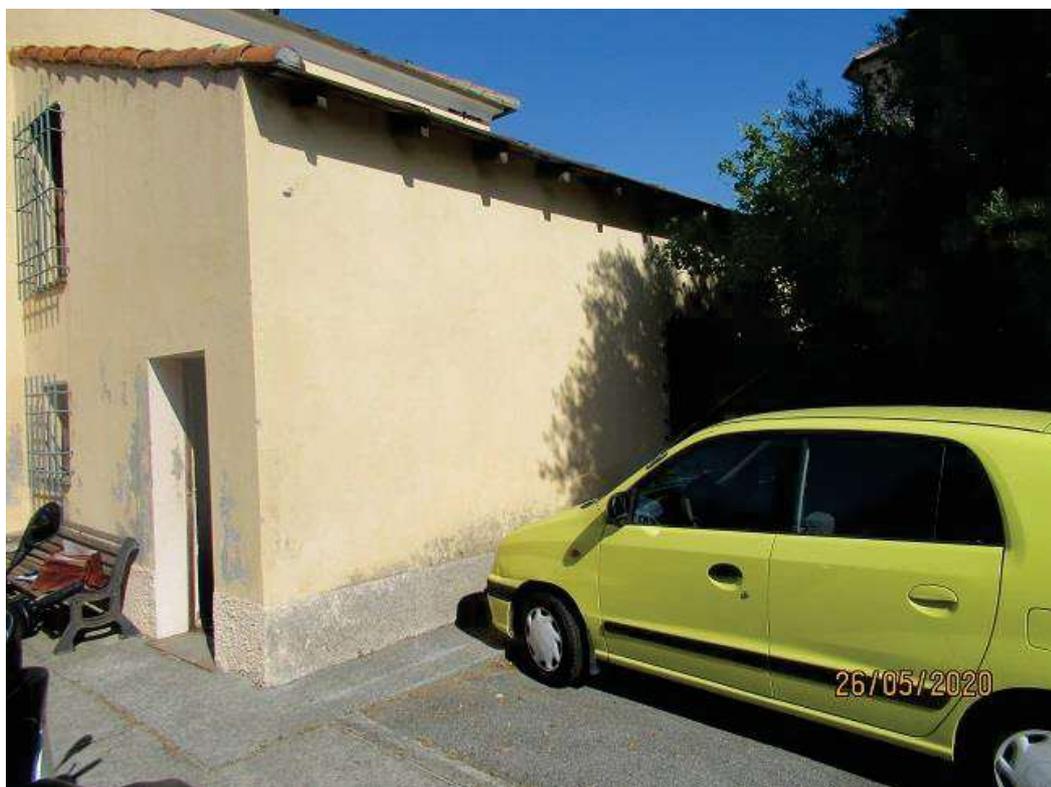
La copertura formata da solaio in legno e rivestimento in ardesia posata a calce non è più integra e necessita un intervento di manutenzione.

Foto n.2 – Vista esterna edificio

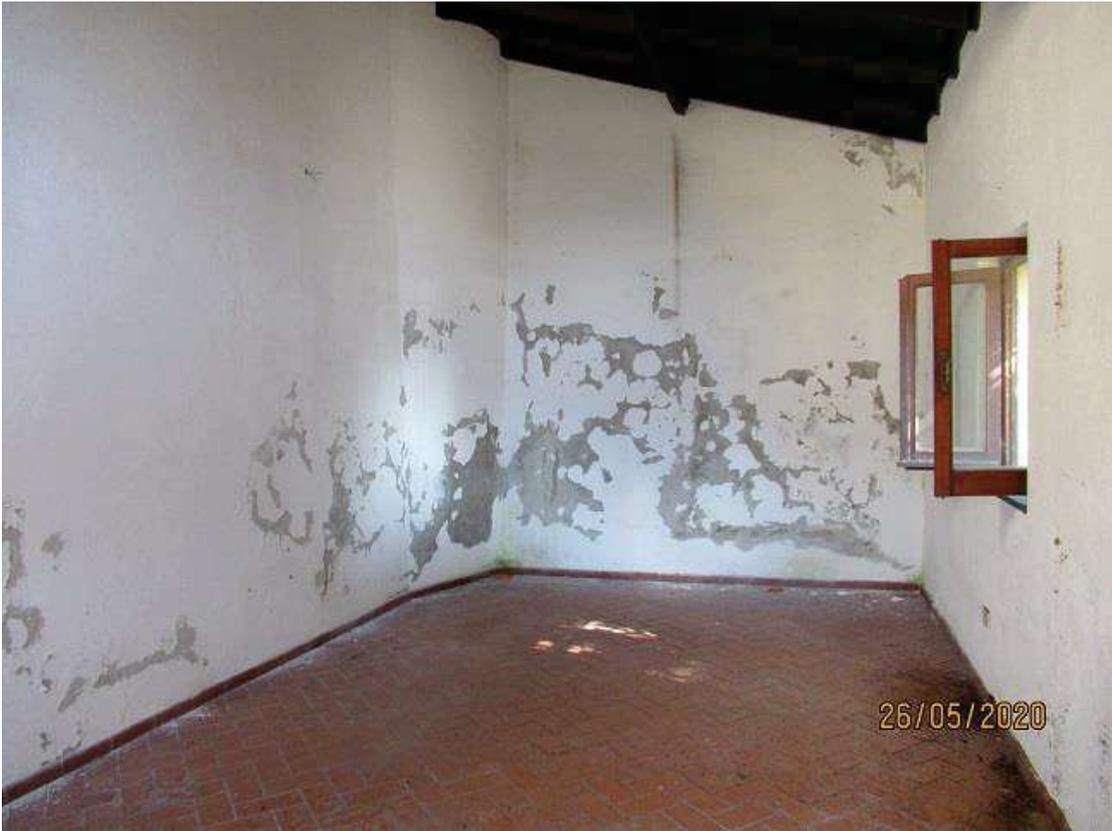
Oggi le pareti risultano gravemente ammalorate per la presenza di umidità di risalita, forse una piccola infiltrazione della copertura lato gronda nord, con evidente e copioso sfarinamento di pitture ed intonaci a base cementizia.

Foto n.3 – Vista interna

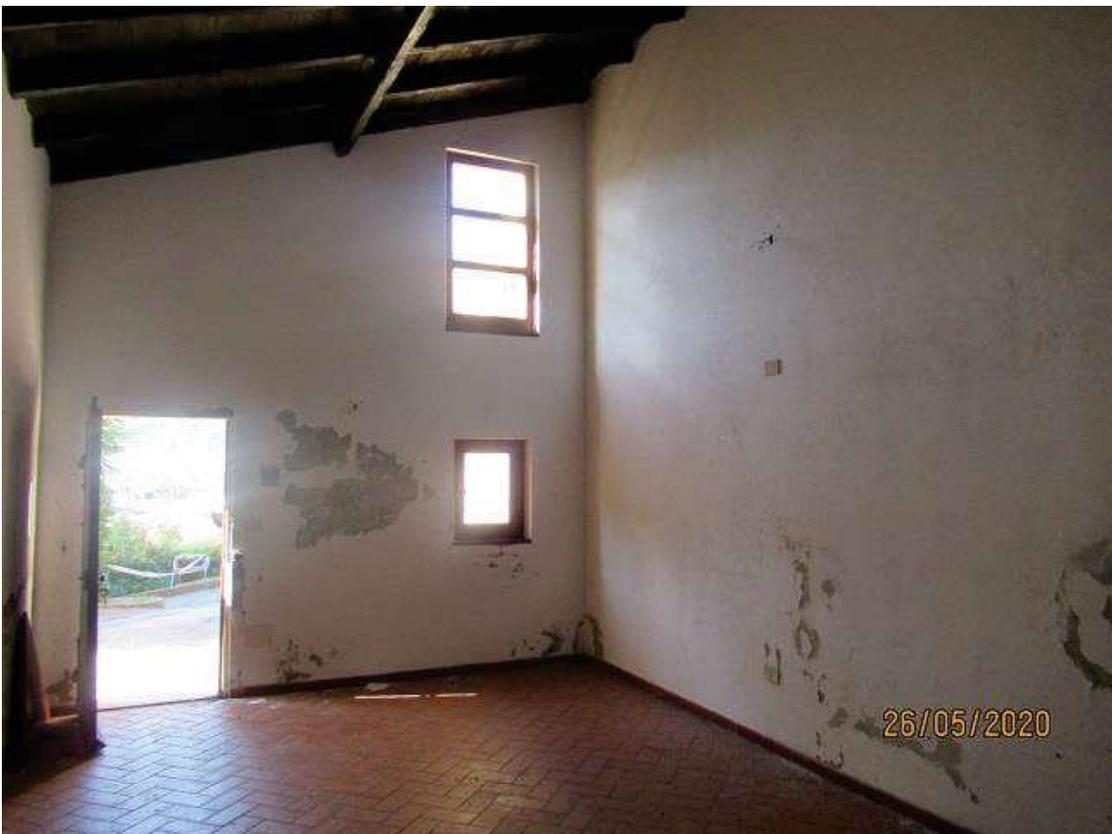
Foto n.4 – Vista interna

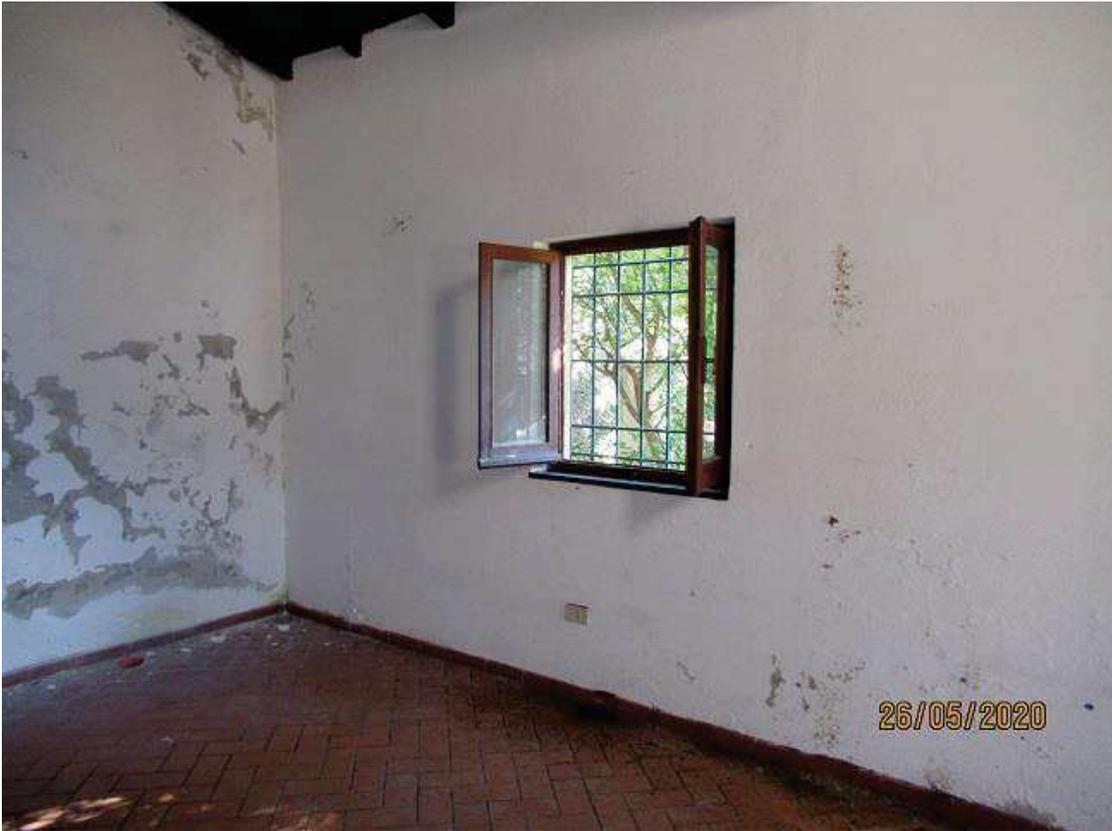
Foto n.5 – Vista interna
