COMUNE DI VADO LIGURE

allegato 1

le macroaree

cartografia e schede di analisi

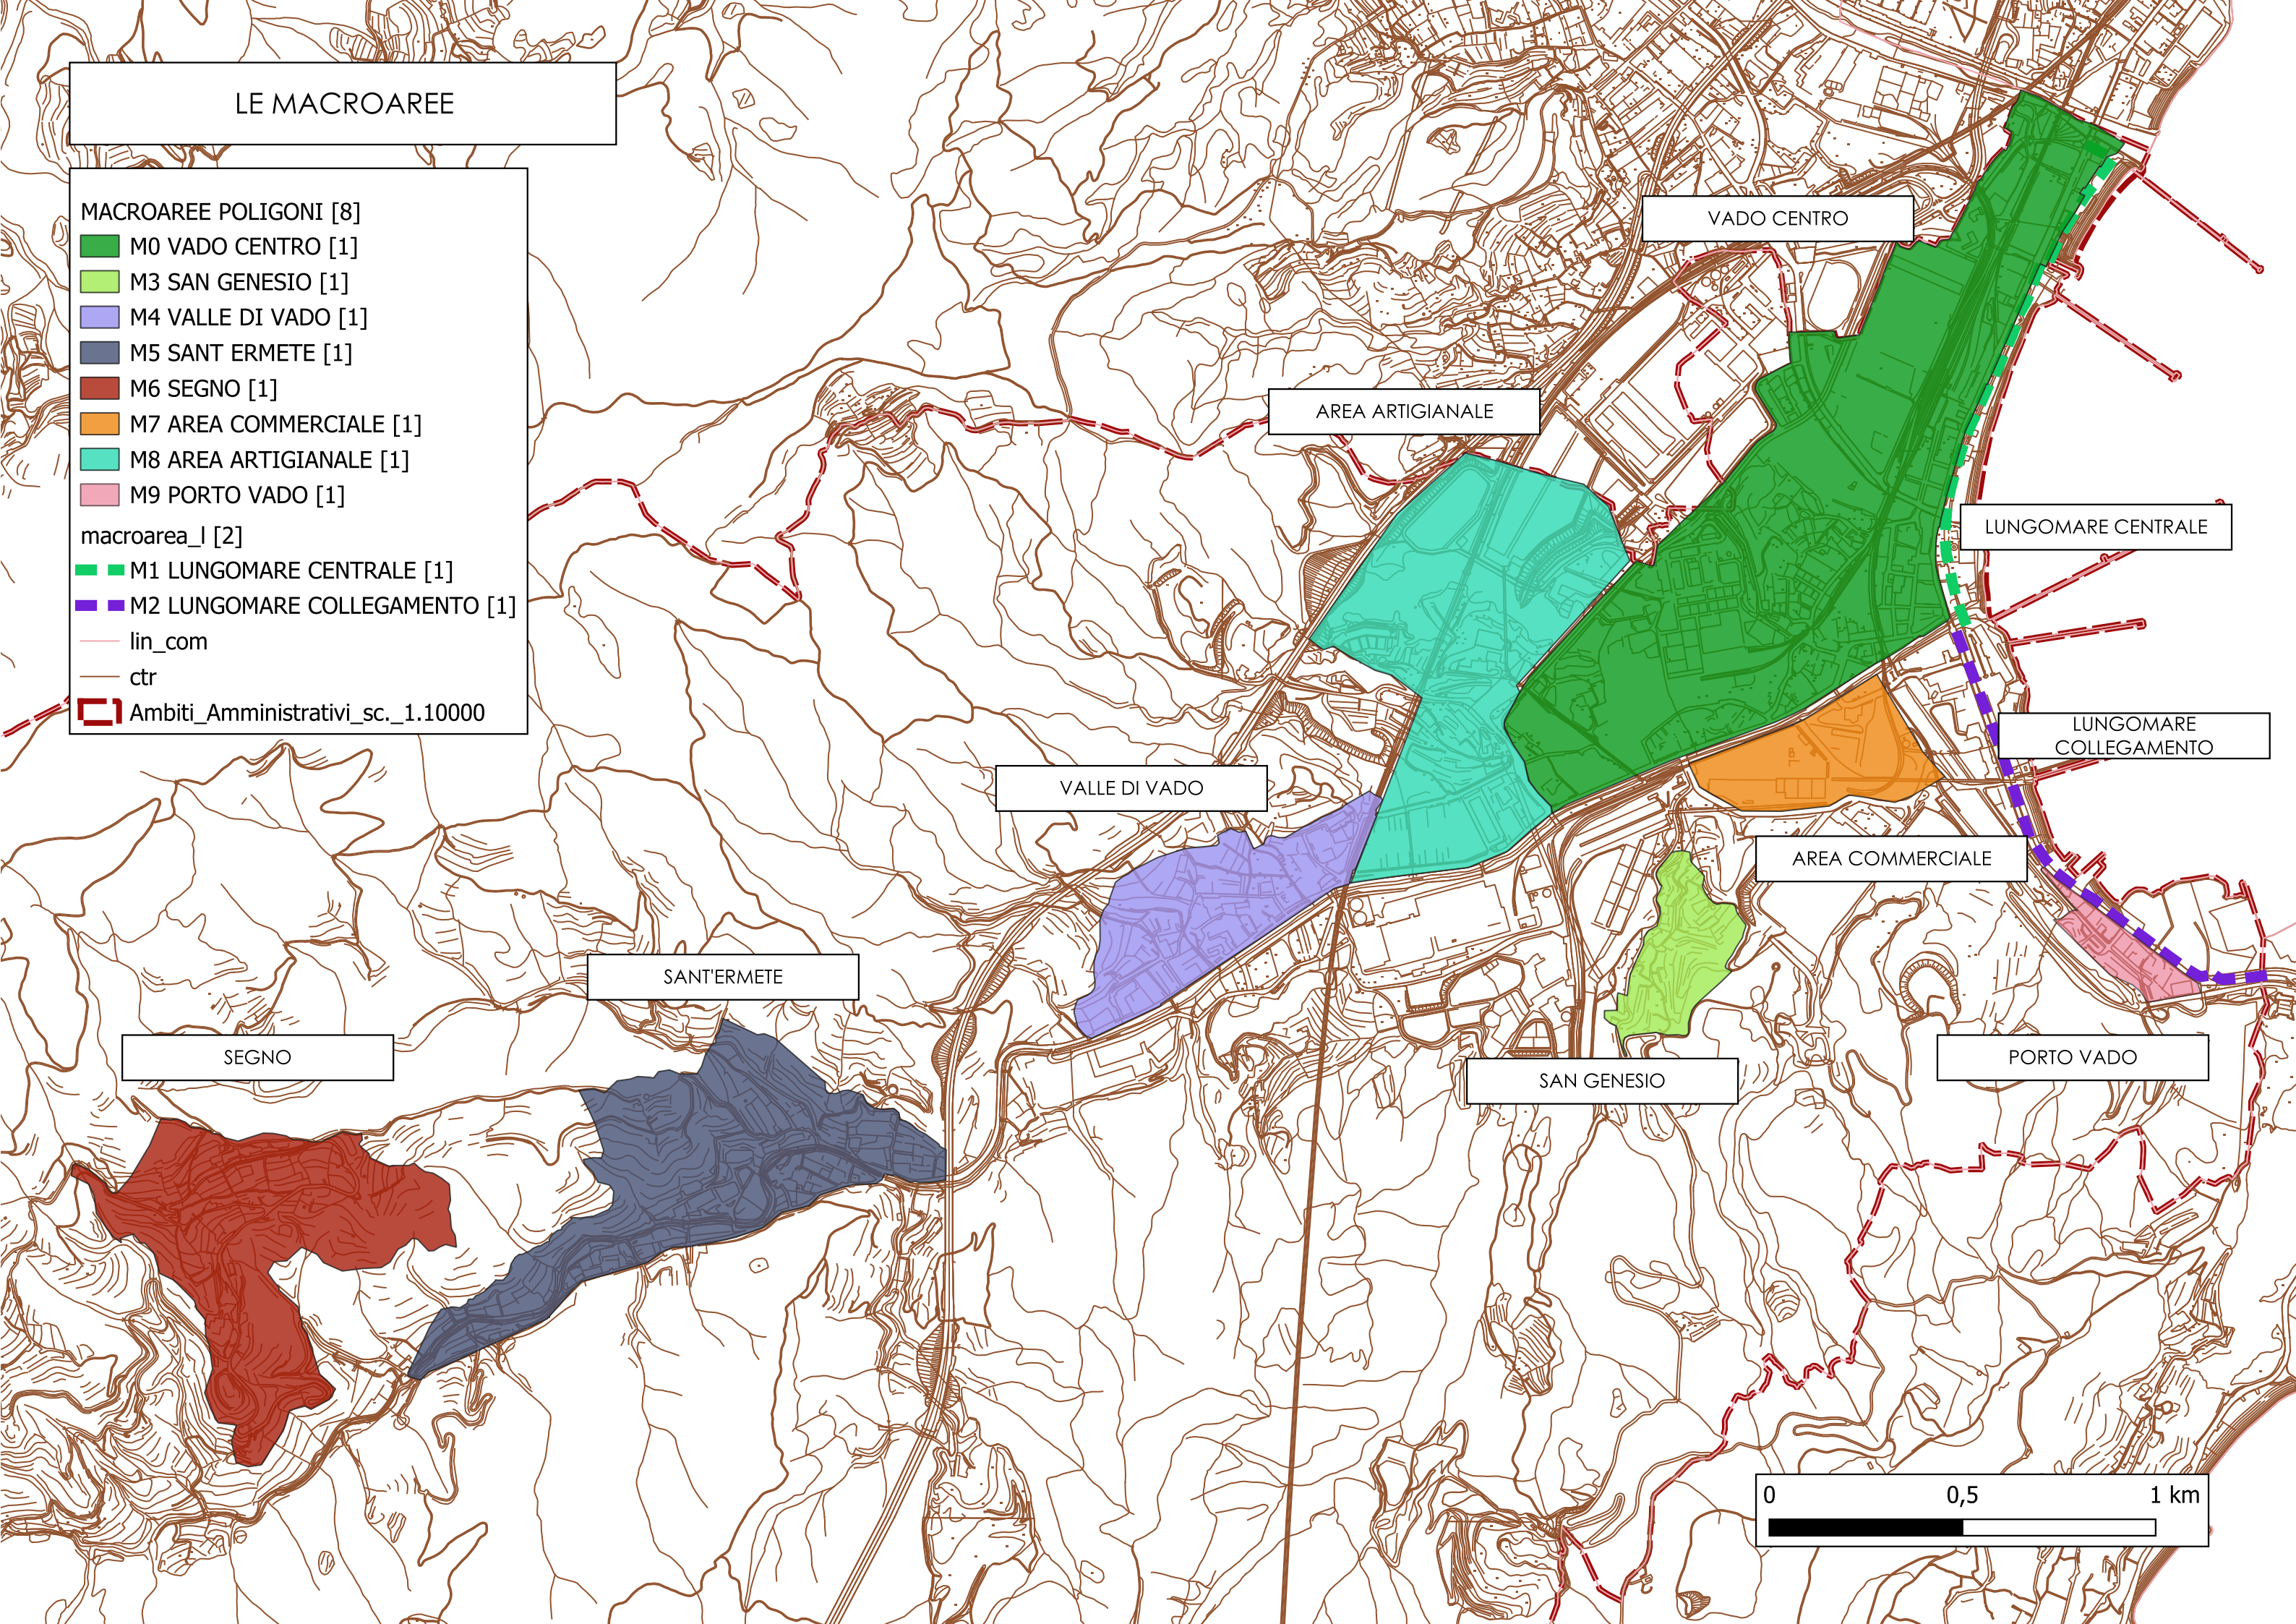
## LE MACROAREE

### MACROAREE POLIGONI [8]

- M0 VADO CENTRO [1]
- M3 SAN GENESIO [1]
- M4 VALLE DI VADO [1]
- M5 SANT'ERmete [1]
- M6 SEGNO [1]
- M7 AREA COMMERCIALE [1]
- M8 AREA ARTIGIANALE [1]
- M9 PORTO VADO [1]

### macroarea\_l [2]

- M1 LUNGOMARE CENTRALE [1]
- M2 LUNGOMARE COLLEGAMENTO [1]

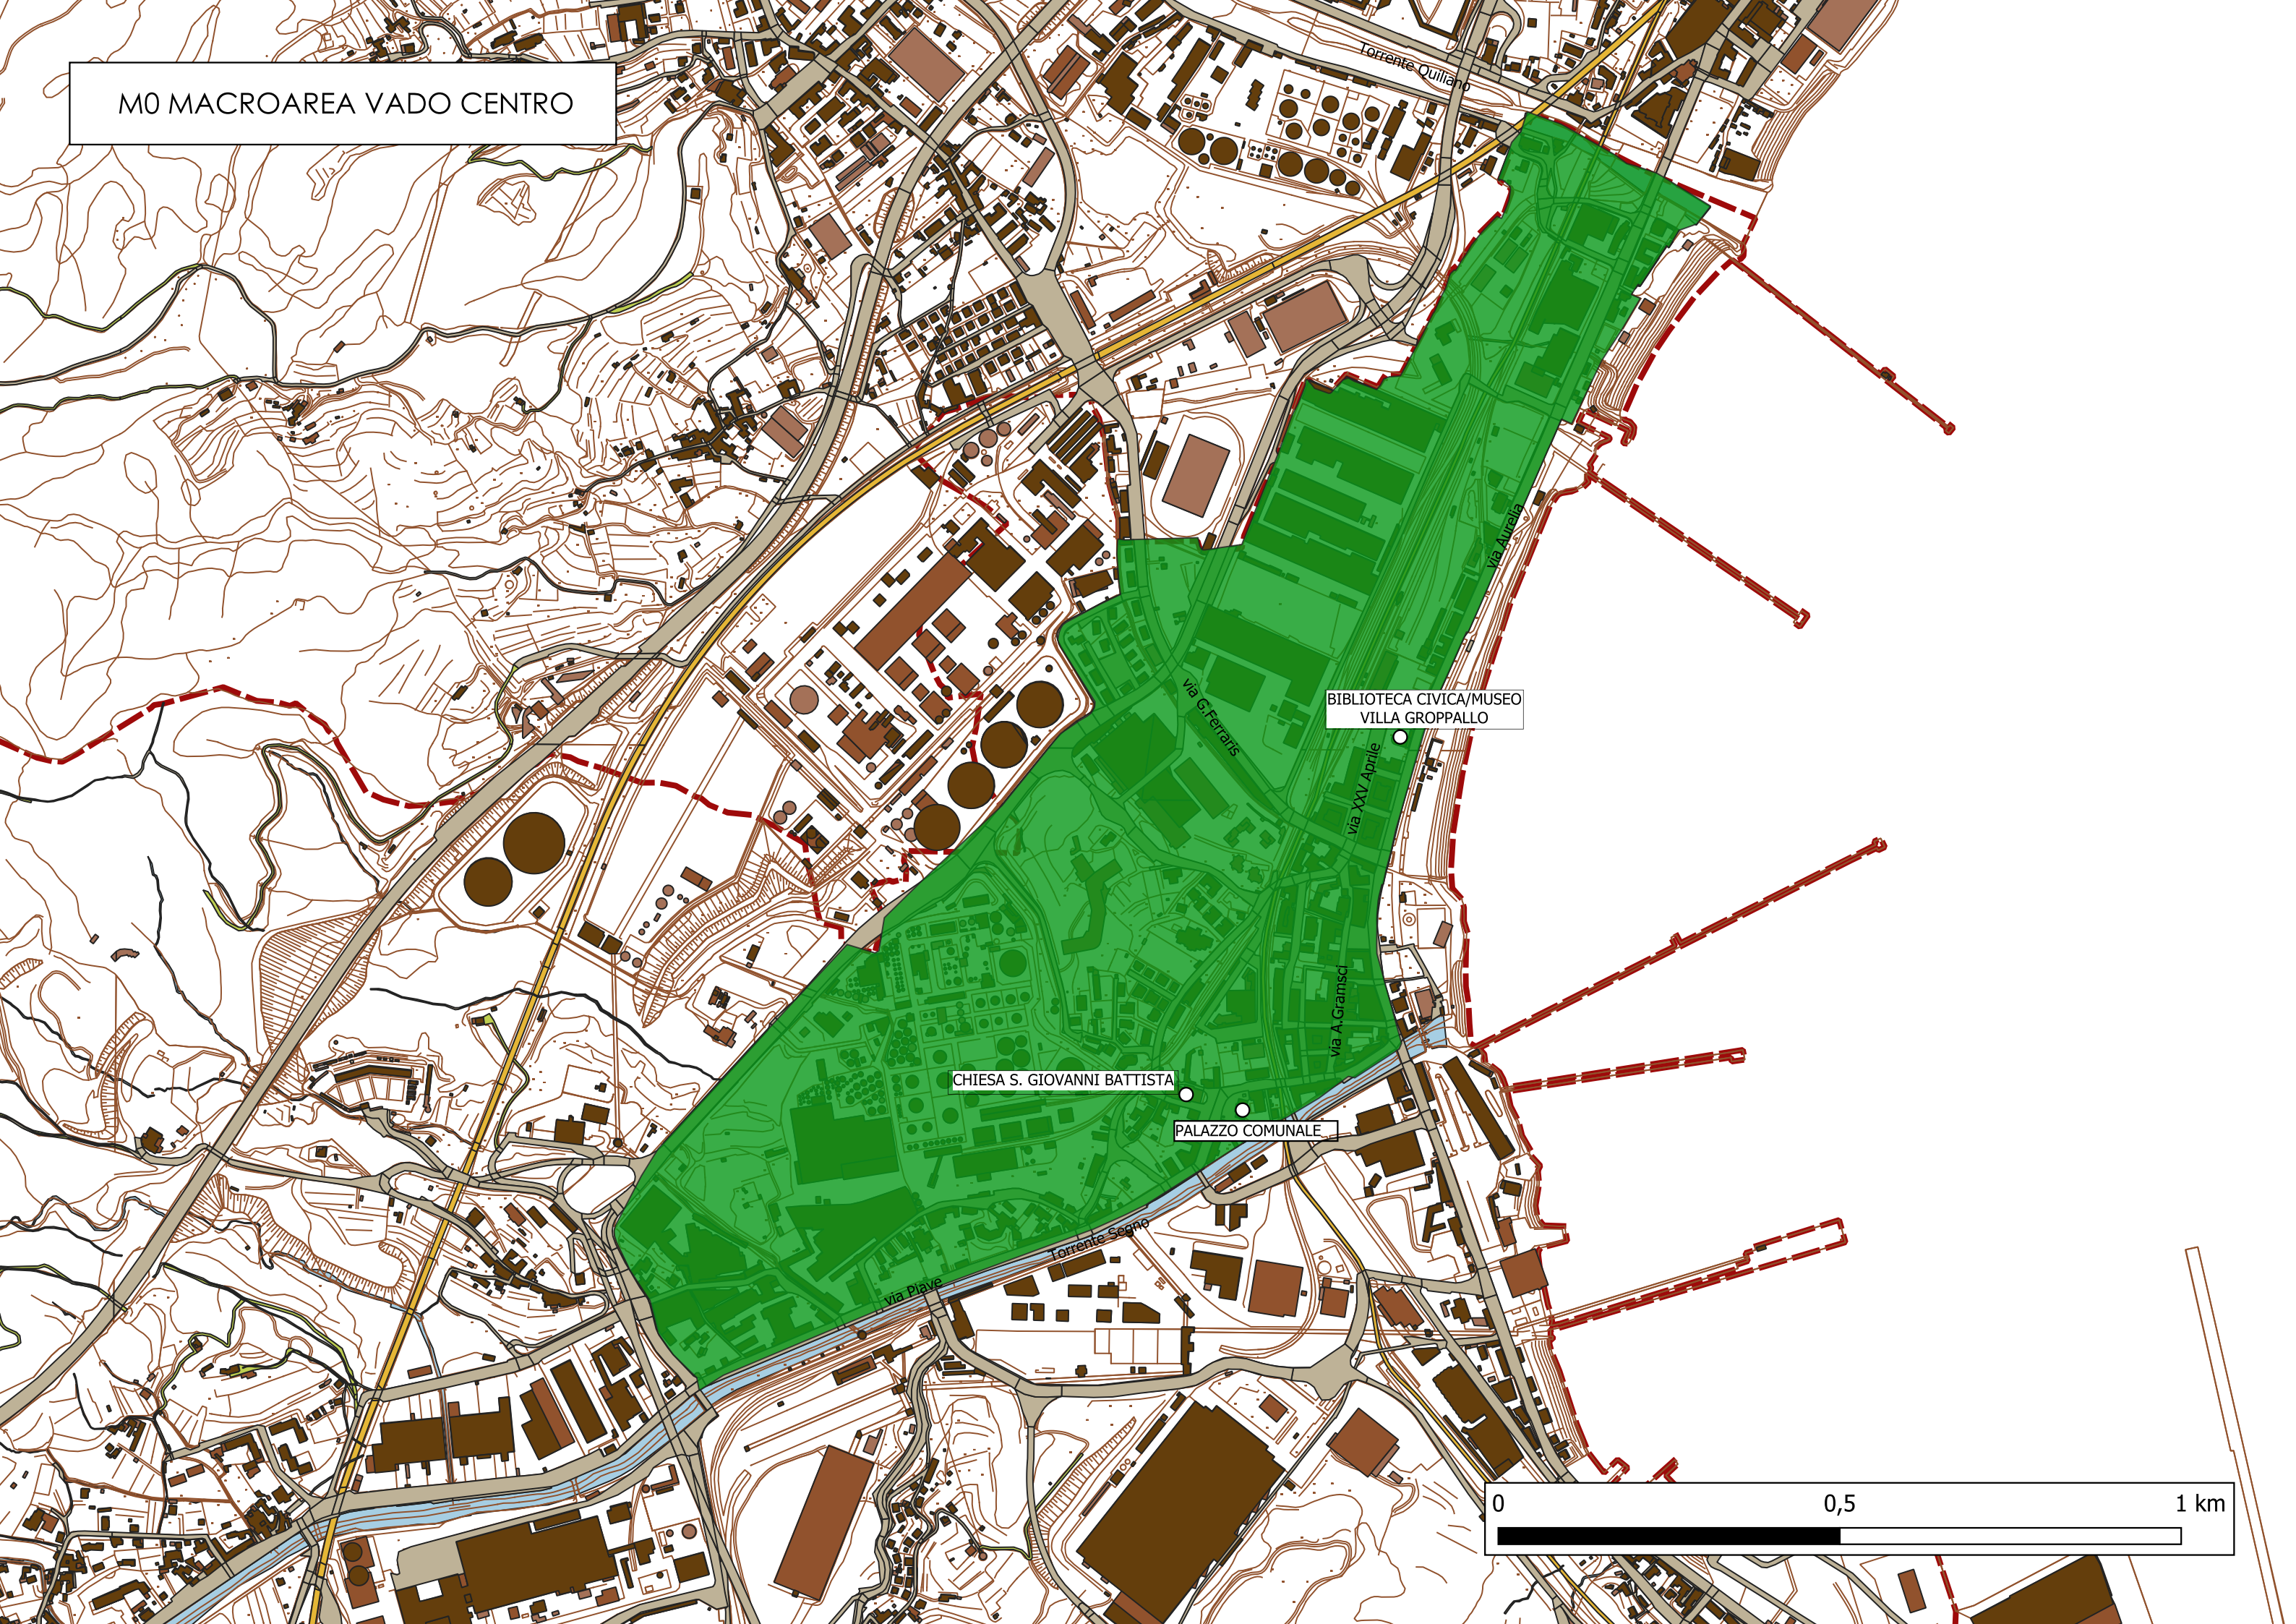
M0 MACROAREA VADO CENTRO

SPAZI COLLETTIVI/PERCORSI/INTERSEZIONI  
EDIFICI PUBBLICI  
FERMATE BUS  
PARCHI GIOCO

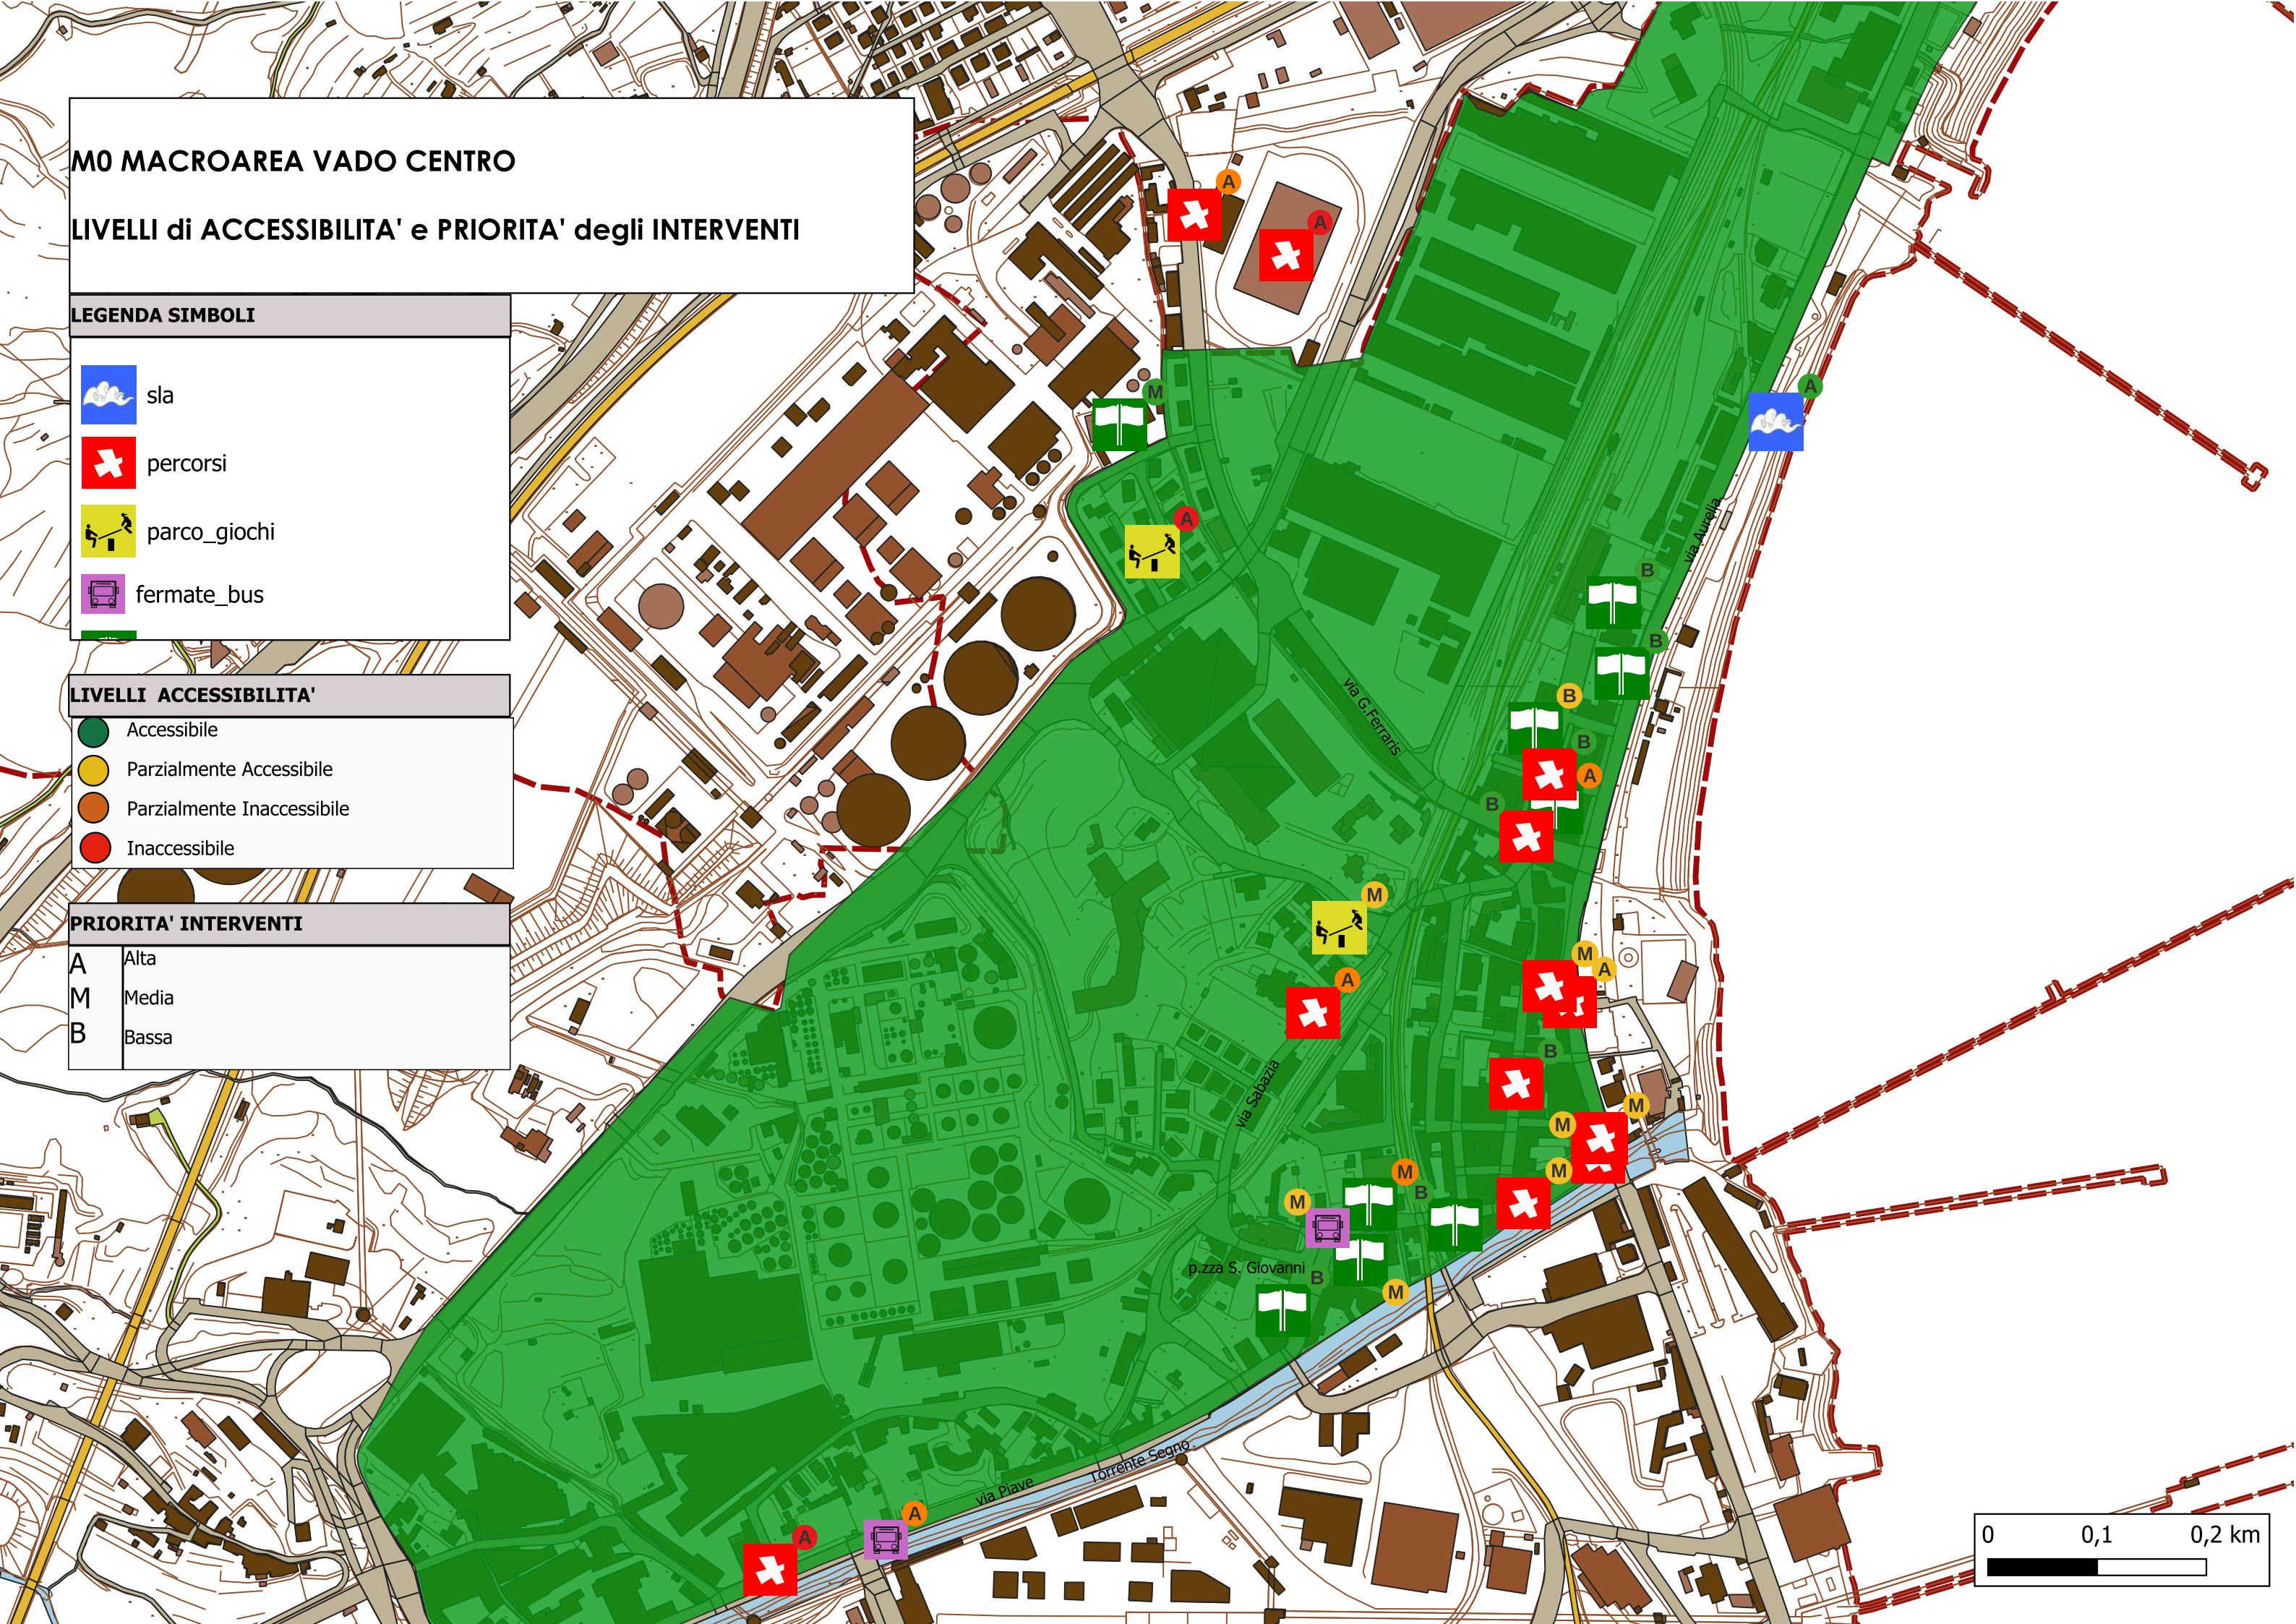
# M0 MACROAREA VADO CENTRO

| SPAZI COLLETTIVI/PERCORSI/INTERSEZIONI | | | | | | |
|---|---|---|---|---|---|---|
| via Piave (tratto oltre ponte verso il CENTRO COMMERCIALE MOLO 844) | Inaccessibile | A | Il tratto di via Piave compreso tra Molo 844 e via N. Tommaseo è privo di rampe | S1-Abbassamento della quota di banchin dell'attraversamento e pavimentazione p | S0-Percorso con pavimentazione podotat | (NULL) |
| intersezione piazza Cavour-SS1 | Parzialmente Accessibile | A | Intersezione prioritaria priva di segnaletica sensoriale. Semaforo con avvisatore a | S0-Percorso con pavimentazione podotat | S10-Impianto semaforico pedonale | (NULL) |
| piazza Cavour | Parzialmente Accessibile | M | INSERIRE MAPPA TATTILE CON INFO TURISTICHE TRATTANDOSI DI UN'AREA C | S9-Mappa tattile | (NULL) | (NULL) |
| via Caduti per la Libertà | Parzialmente Accessibile | M | Abbattimento barriere da completare nella parte verso mare con Loges. Una part | S0-Percorso con pavimentazione podotat | S1-Abbassamento della quota di banchin dell'attraversamento e pavimentazione p | (NULL) |
| via Sabazia | Parzialmente Inaccessibile | A | Area in fase di cantiere. Il tracciato di via Sabazia necessita di adeguamenti sia p | S1-Abbassamento della quota di banchin dell'attraversamento e pavimentazione p | S0-Percorso con pavimentazione podotat | (NULL) |
| Stadio Ferruccio Chittolina | Inaccessibile | A | Spogliatoi, tribune, percorsi inaccessibili. E' presente un bagno disabili con dotazi | S4A-Parcheggio disabili con due posti au | S7A,S7B-Servizio igienico disabili dimens | S0-Percorso con pavimentazione podotat |

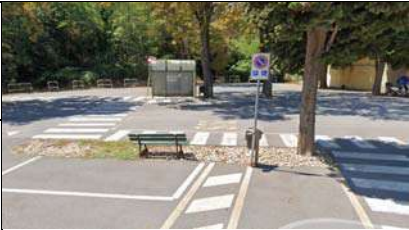
| | | AREA COMMERCIALE | via Niccolò Tommaseo | | |

| Fermata Cimitero Comunale. Dotata di pensilina ma da adeguare | | | | | x A<br><input type="checkbox"/> M<br><input type="checkbox"/> B |
