| interporto di vado i.o. spa | aree parcheggio mezzi pesanti e servizi a supporto dell'operatività | RLT.A<br>relazione geologica per richiesta alla regione liguria ai sensi dell'art.89 del dpr 380/2001 | progettazione<br>arch. rodolfo fallucca savona<br>una2 architetti associati genova |

aree parcheggio mezzi  
pesanti e servizi a  
supporto dell'operatività

novembre 2023

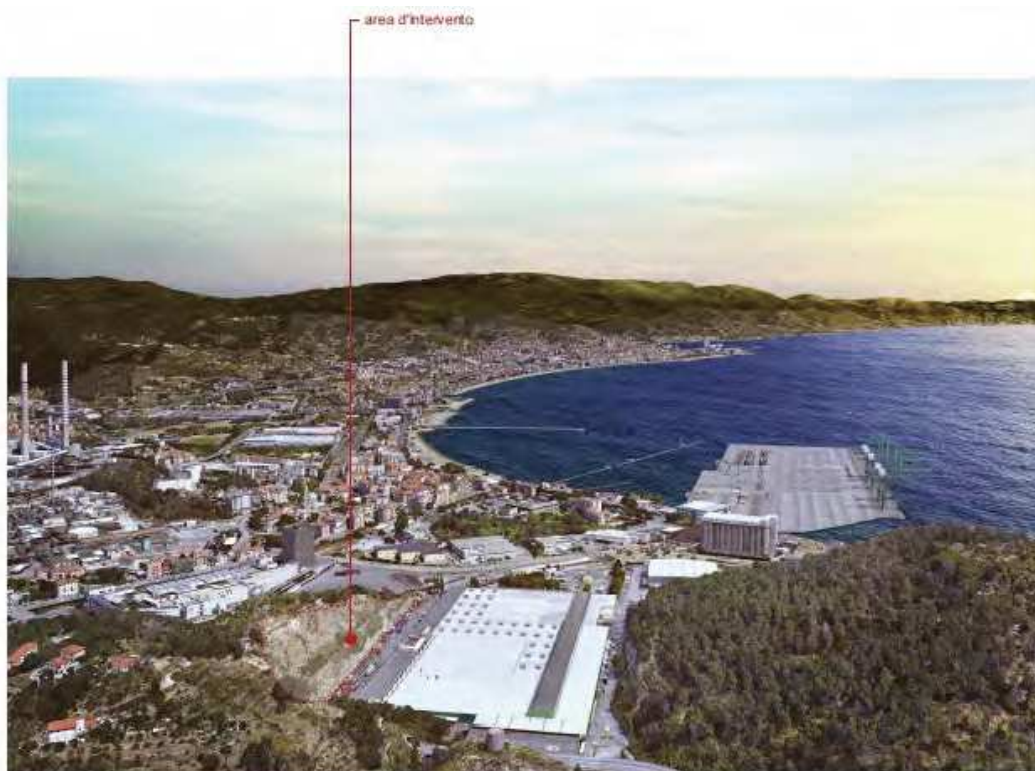
vista dell'area di progetto  
stato attuale

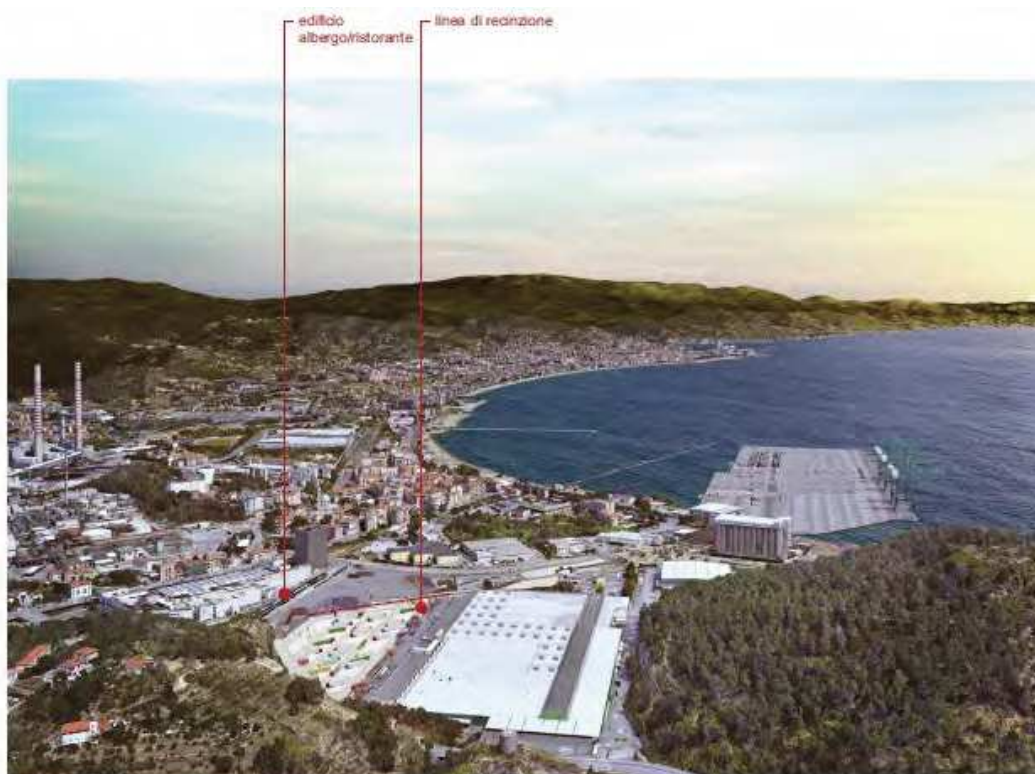
fotoinserimento ipotesi senza copertura fotovoltaica  
progetto

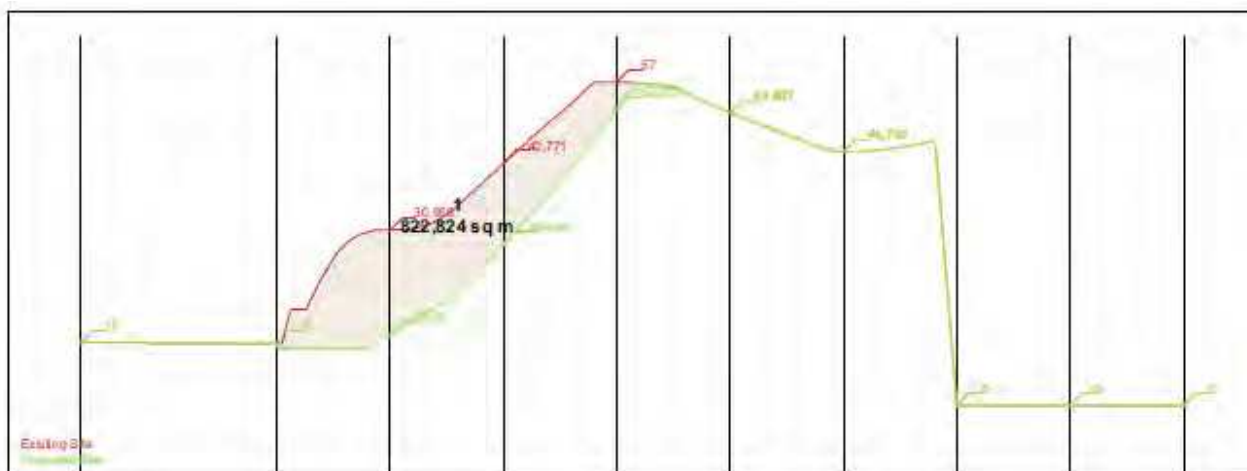
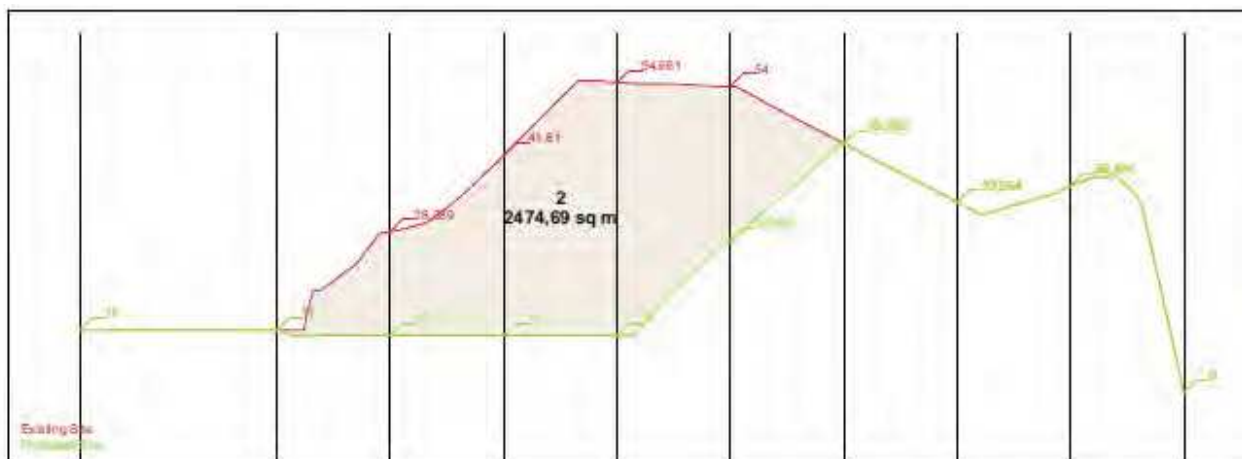
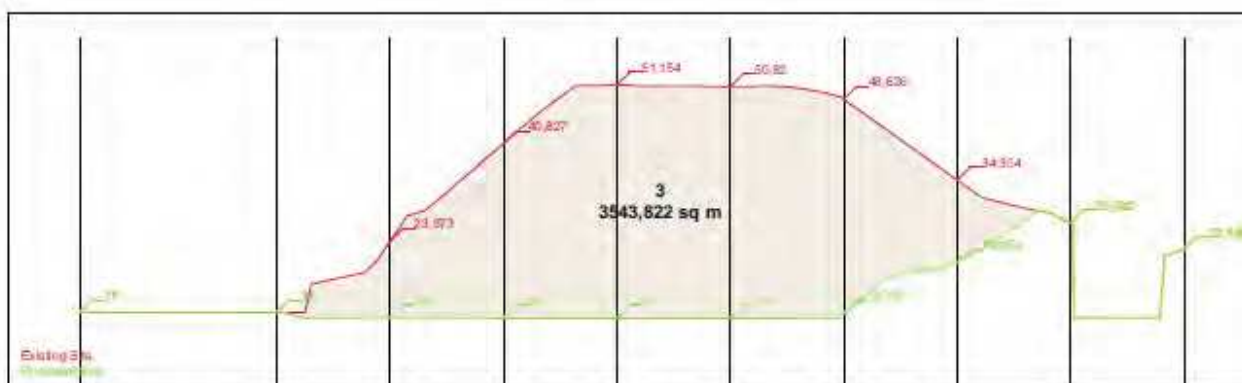
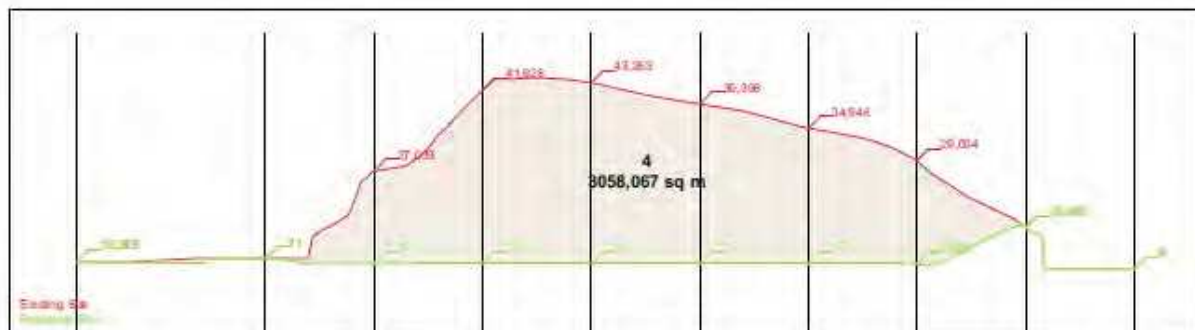
## SCHEMA DI INTERVENTO

(\*) le scarpate finali a seguito dello sbancamento saranno opportunamente sagomate secondo idonei profili di pendenza in relazione allo stato di conservazione della roccia
